## Identificação e análise da inundação urbana no município de Porto Murtinho – MS

O presente trabalho objetiva identificar e analisar a inundação e enchente urbana no município de Porto Murtinho por meio de imagens de satélites, após a construção do dique no entorno da cidade ocorrida em 1985.

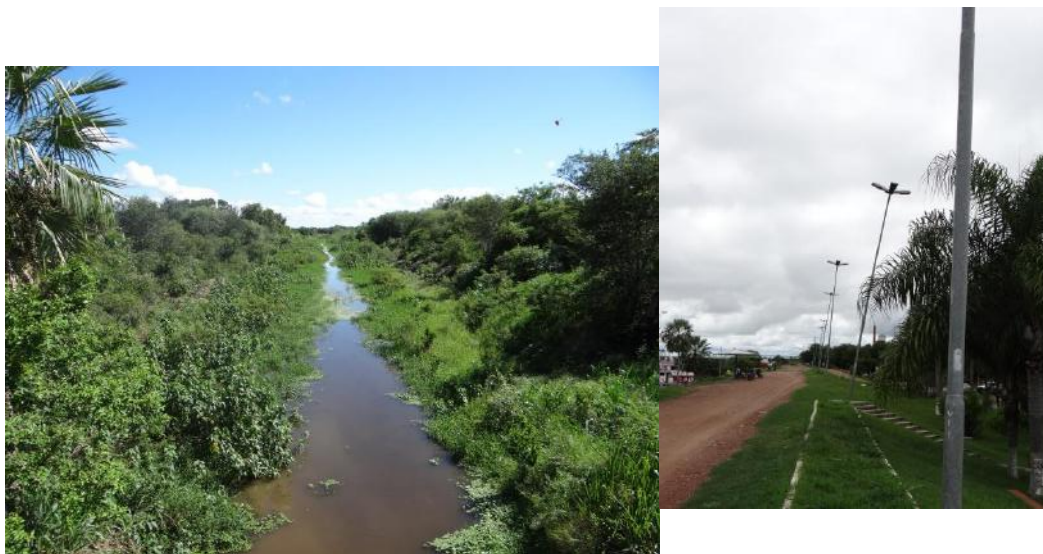
**Figura 3** – a esquerda um dos canais de drenagem que foram construídos com a finalidade de drenar as águas na cidade. A direita observa-se os postes inclinados próximo ao dique, devido a tráfego de veículos e pessoas.

Conforme pode ser observada a esquerda da **Figura 3**, muitos canais de drenagem que contornam o dique e que foram construídos com o objetivo de escoar o acúmulo de água, principalmente as águas provenientes das chuvas, encontram-se com presença de vegetação, tanto no seu entorno quanto em seu interior, o que impossibilita o escoamento da água de forma eficaz, ocasionando desta forma o trasbordamento da mesma em épocas de fortes chuvas, e afetando diretamente às pessoas que residem próximas a esses locais ou em áreas suscetíveis, como é o caso do bairro Cohab.

A direita da **Figura 3** pode-se observar que os postes encontram-se inclinados, e uma das possíveis causas para tal situação, é a questão do dique, localizado ao lado, ser usado para circulação de pessoas e muitas vezes de veículos pesados, essa inclinação conforme destacado pelo relatório do CPRM, indica uma movimentação lenta do terreno. Nota-se que em ambas as situações é possível verificar a ausência de manutenção e de monitoramento do local, uma vez que as consequências desses problemas são visíveis, mas nada é feito para solucioná-lo ou minimizá-lo.

Quando realizaram a construção do dique, canais de drenagem foram construídos na cidade, com a finalidade de evitar que houvesse qualquer acúmulo de água que pudesse vir a atingir a população novamente, no entanto não se atentaram para a manutenção desses canais, como pode ser visto na **Figura 3**, onde se observa também outro problema com relação ao dique marginal, resultante de fatores como o uso e ocupação de áreas consideradas de risco, a falta de manutenção e de monitoramento do local.

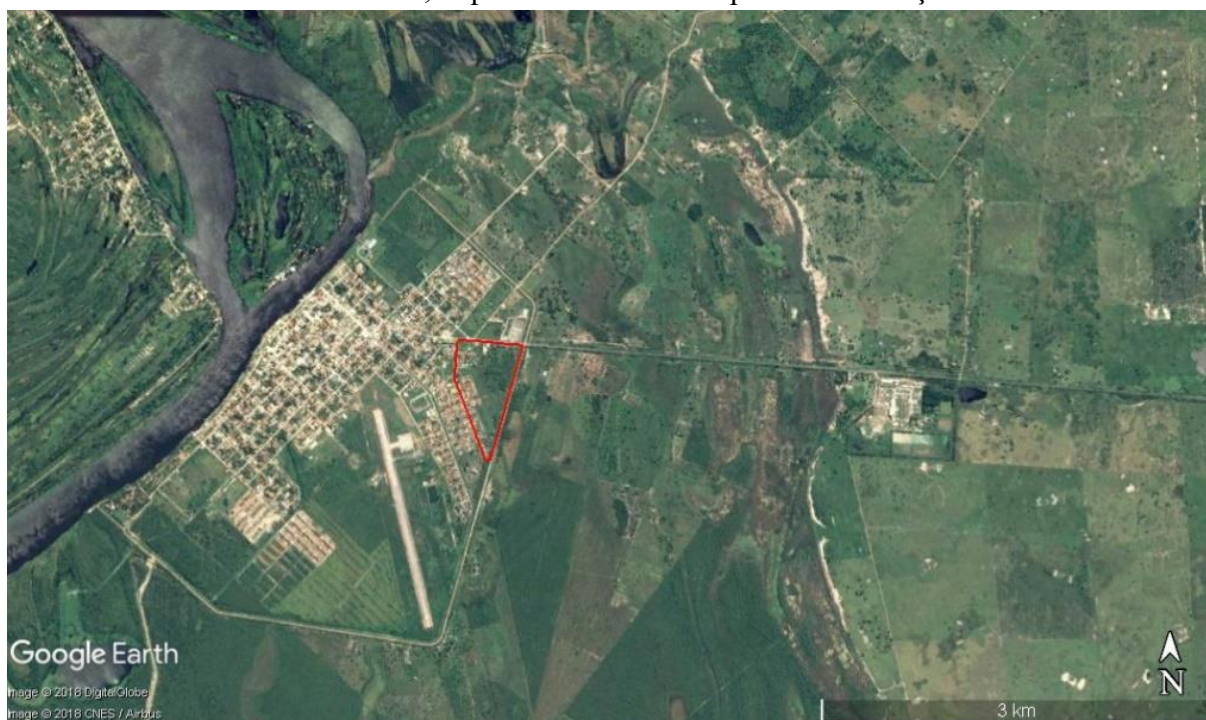
observado na **Figura 4**, retirada do Google Earth, o polígono está delimitando a área que é denominada como Bairro Cohab, e que sofre com as frequentes inundações.

**Figura 4** - Imagem retirada do Google Earth, referente ao município de Porto Murtinho, com o bairro Cohab delimitado.
