Impactos da inundação do rio Aquidauana (MS) sobre o ambiente e a saúde da população ribeirinha em 2016

Eva Teixeira dos Santos¹
Lenita da Silva Vieira Ximenes¹
Alfredo Aguirre da Paixão¹

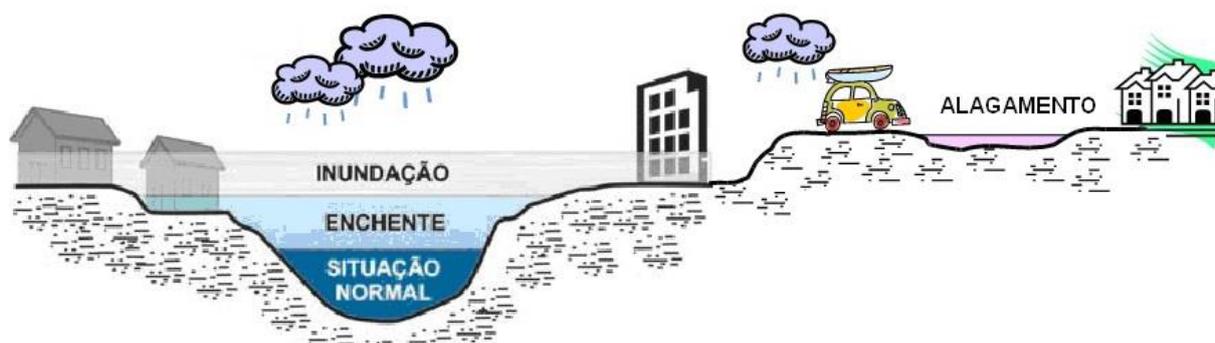
Figura 2 - Enchente, inundação e alagamento

No que se refere aos aspectos conceituais, é preciso entender a diferença entre inundações, enchente (cheia) e alagamentos (**Figura 2**).

Os desastres naturais de origem pluvial decorrem de eventos pluviais extremos em suas mais diversas escalas tempo-espaciais. No Brasil, a Defesa Civil diferencia os seguintes tipos de desastres dessa natureza: 1) enchentes e inundações graduais; 2) enxurradas e inundações bruscas; 3) alagamentos; e 4) inundações litorâneas. As definições dessas diferentes tipologias são confusas e até mesmo contraditórias. Popularmente, conceitos cientificamente distintos como enchente (cheia), inundação e alagamento são utilizados de forma indiscriminada.
